仕上げトラブル撃退法

第4回

リスク広がるタイル剥落 欧米では外装を避ける傾向

講師:西川忠 コンステック執行役員研究開発本部長

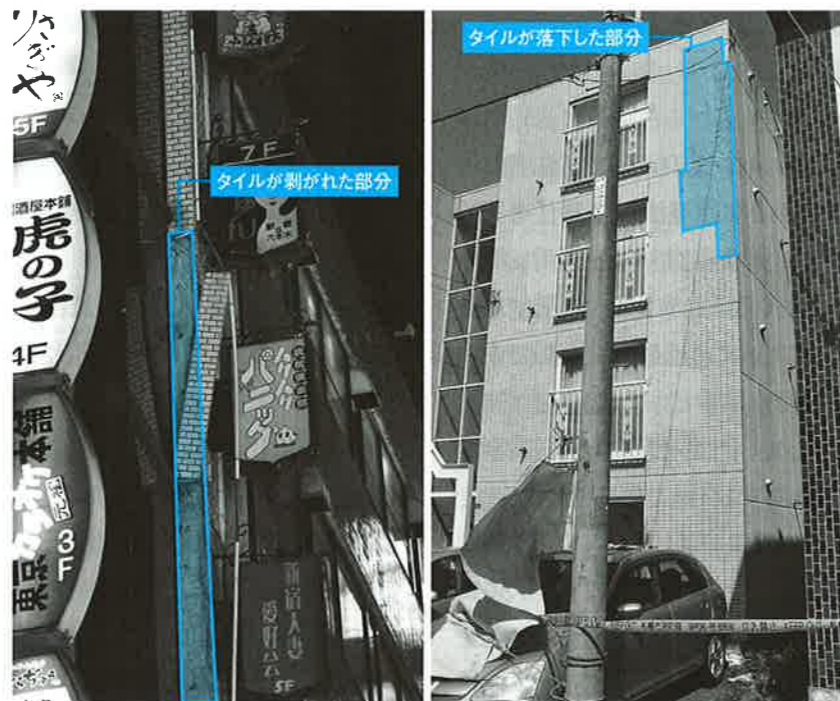
しかし、タイル仕上げには大きな問題点がある。接着力低下による剥落リスクだ。2015年2月10日、東京都新宿区の繁華街で大勢の歩行者が通行するなか、雑居ビルの外壁タイルが落下した(写真1)。過去にも同様の事故は多く発生しており、なかには死傷事故につながった事例もある。剥落対策は、設計者や施工者にとって最優先課題の1つである。

〔写真1〕後を絶たないタイル剥落事故
この2月、東京都新宿区の9階建て雑居ビルで外壁タイルが路上に落下(左)。5月には札幌市のアパートで外壁タイルが落下し乗用車が破損(右)。どちらもけが人はなかった(写真:左は朝日新聞社、右は共同通信社)

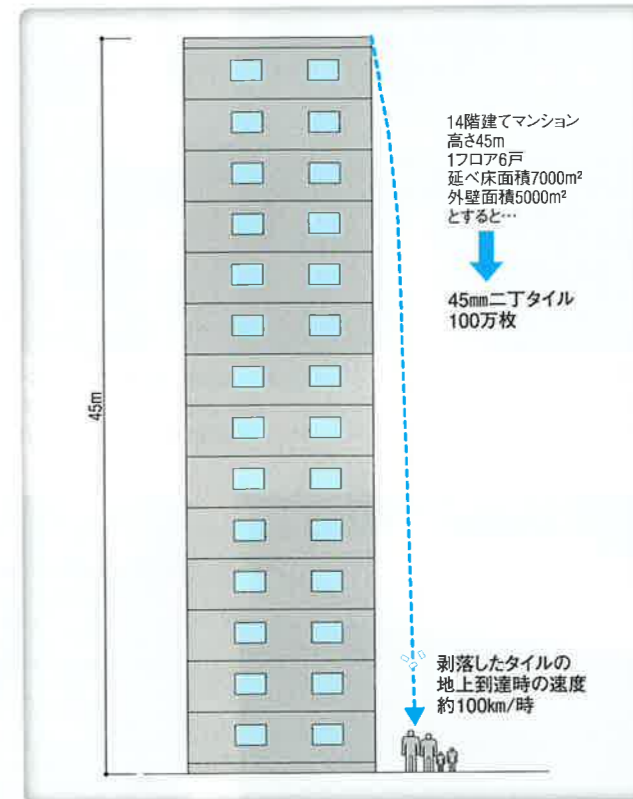
〔図1〕高さ45mから落下すると地上では時速約100kmに

この規模のマンションに、最もよく使用される45mm二丁タイルを張り付けると、張り付け枚数は何と100万枚になる。筆者の経験では、築後10~15年以上経過した建物では、状態の比較的良いものでも2~3%のタイルで浮きが発生する(図1)。

万一、高さ45mからタイルが落下すると、地上到達時の速度は時速100km程度。45mm二丁タイル1枚の重さは張り付けモルタルも含めて約100g。これでも人を直撃すれば、生命に危険が及ぶ。二丁掛けタイルは約500gなのでもっと危険だ。

14階建てマンションの屋上からタイルが落下すると、地上到達時の速度は時速約100kmになり、大惨事を招く恐れがある(資料:筆者)

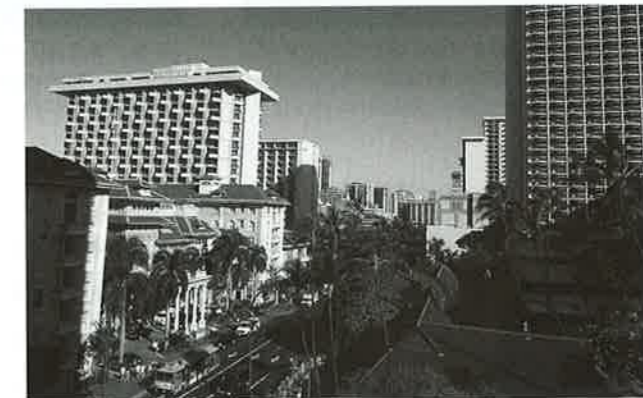
こうした危険性を踏まえ、欧米先進国では外装としてのタイル仕上げは、一部の装飾以外はほとんど見られない(写真2)。日本でも高層建物の外壁タイル仕上げには、何らかのガイドラインが必要だろう。

〔写真2〕欧米諸国ではほとんど使用せず
欧米諸国では外壁にタイルをほとんど使わない。写真は米国ハワイ州ホノルル市の様子。ビルの外壁は、塗装仕上げか乾式仕上げだった(写真:93ページまで筆者)

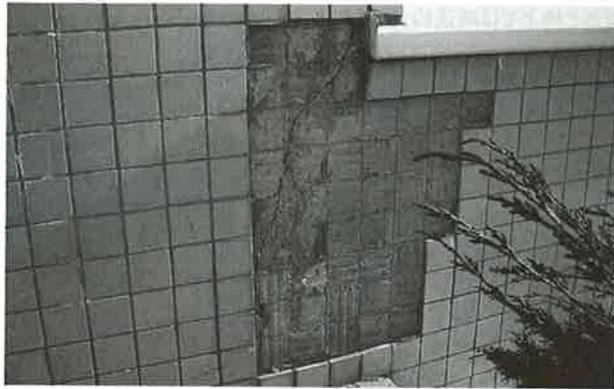
【写真3】タイル陶片の剥落
下地のコンクリートにひび割れが生じたことが原因で、周囲のタイル陶片が剥落した

タイル陶片が浮く原因は、張り付けモルタル内への裏足の食い込み不足や、躯体のひび割れ、タイル裏面への雨水浸入による接着力の低下などが挙げられる【写真3】。

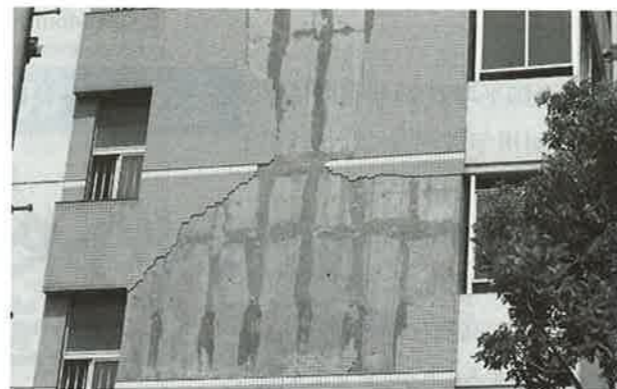
【写真4】張り付けモルタルの浮きには特に要注意
張り付けモルタルの浮きは、大規模なタイル剥落につながるリスクがあるので要注意。上は、張り付けモルタルの接着力不足が原因

張り付けモルタルの浮きは、大面積のタイル落下につながるため危険性が高い【写真4】。原因の多くは、コンクリート下地の清掃不足やモルタルのドライアウト、寒冷地での張り付けモルタルの凍害などが挙げられる。

このなかで特に多いのが、ドライアウトによる剥落だ。これはモルタル中

の水分がコンクリートに奪われ、モルタルの水和反応が阻害される現象だ。夏の強い日差しを受けると、下地コンクリートの表面が乾燥し、モルタルの水分を奪う。これを防ぐには、下地面に吸水調整材を塗布して、コンクリートに水分を奪われないようにする必要がある。ドライアウトは、増加傾向にあると言われているので、注意が必要だ。

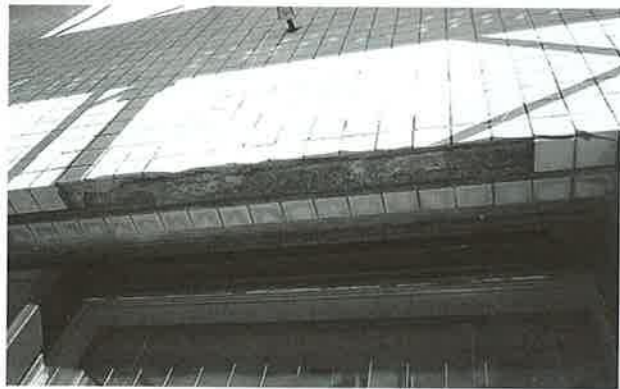
【写真5】上げ裏部分にはタイルを張らない
上げ裏部分はタイルの施工が難しいうえ、浮きが生じて確認しにくい。上げ裏部分は塗装仕上げとすることが望ましい

写真5は開口部上端の上げ裏部分のタイル剥落である。上げ裏部分はタイル張りの施工が難しいうえ、

浮きを生じて目視で確認しにくいので、すぐに落下することが多い。上げ裏部分へのタイル張り仕上げは避け、塗装仕上げとすべきである。

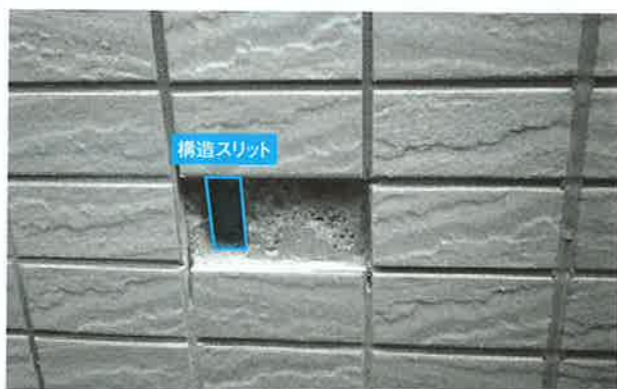
【写真6】構造スリットをまたぐとトラブルのもと
構造スリットをまたいでタイルを張ると、タイルが下地の挙動に追従できず、構造スリットに沿って剥落が起こりやすい

最近の建物では、柱梁と雑壁を縁切りするために構造スリットを設けることが多い。これをまたいでタイルを張ると下地の挙動にタイルが追従できず、早期に剥落を生じることが多い【写真6】。

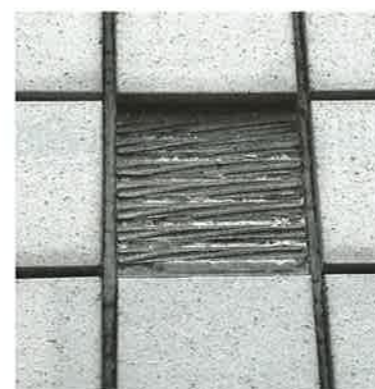
写真7と写真8は、深目地工法と

【写真7】リスクを増大させる深目地
目地に十分なモルタルを充填していない深目地は、剥落リスクを増大させる

タイル打ち込み工法の例である。深目地工法では、日射などでタイルが伸縮すると裏足に応力が集中するため、裏足が破断して落下する例が多い。タイル打ち込み工法は、背面のコンクリートに充填不良があると剥落の原因になる。

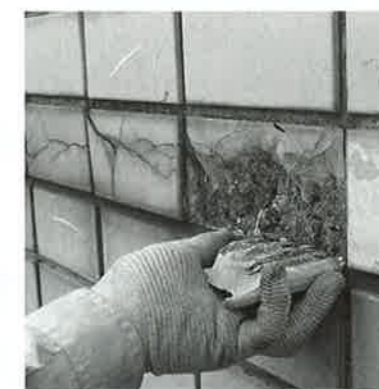
【写真8】タイル打ち込みも要注意
タイル打ち込み工法も、背面のコンクリートに充填不良があると剥落の原因になる

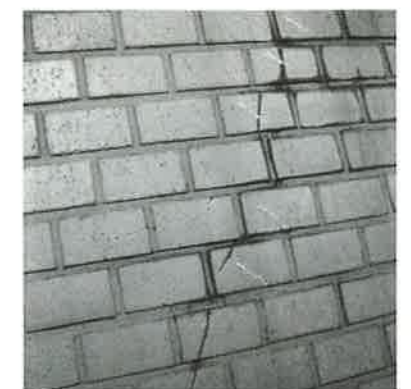
【写真9】躯体ひび割れから連鎖反応
躯体コンクリートにひび割れが生じると、ひび割れをまたぐタイルが割れたり浮いたりする

また、躯体コンクリートにひび割れが生じると、ひび割れをまたぐタイルの割れや浮きが生じる【写真9】。タイル仕上げの接着力が大きい場合はタイル面のひび割れとして現れ、接着力が弱い場合は浮きが発生する。

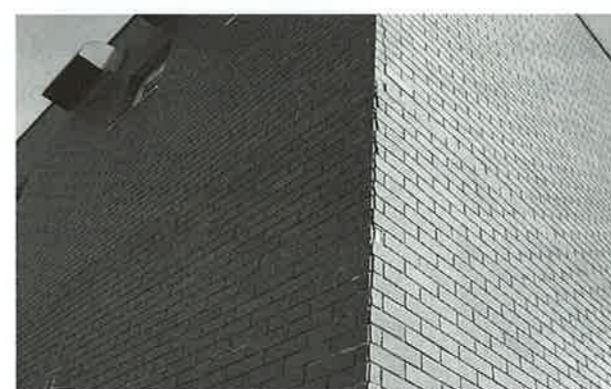
【写真10】伸縮調整目地を設けていない
外壁の出隅部で鉛直方向に長いひび割れが生じた。壁面に日射が当たり、タイル仕上げ層が膨張したことが原因。伸縮目地は必須だ

写真10は伸縮目地のない大面積の外壁の出隅部で鉛直方向に長いひび割れが生じた例である。壁面に日射が当たり、タイル仕上げ層が膨張したことにより生じた。特に濃色タイルの場合は膨張量が大きくなる。

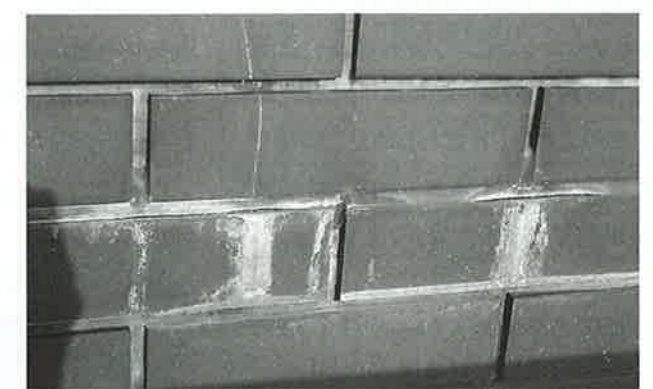
【写真11】エフロレッセンスの発生は危険な徴候
タイル仕上げの背面に雨水が浸入すると、雨水中のカルシウム分が表面に析出する。これは裏面に雨水が入り込んだサインだ

タイル仕上げの背面に雨水が浸入すると、外部に出る際にカルシウム分が表面に析出する【写真11】。エフロレッセンス(白華)の発生は、タイルや張り付けモルタルの裏面に雨水が入り込んだことを意味する。接着力低下の原因になるので要注意だ。
